# CONSOLIDAMENTO E RINFORZO CON FRP DEL VIADOTTO PIOVERNA SULLA S.S.36

**INTERVENTI DI MANUTENZIONE STRAORDINARIA DEL VIADOTTO PIOVERNA E DEI SUOI RAMI DI SVINCOLO: UNA SFIDA, SOSPESI A OLTRE 70 M DI ALTEZZA, INSERITA IN UN AMPIO PROGRAMMA DI MANUTENZIONE PROGRAMMATA DELLE PIÙ IMPORTANTI OPERE VIABILISTICHE DELLA LOMBARDIA**

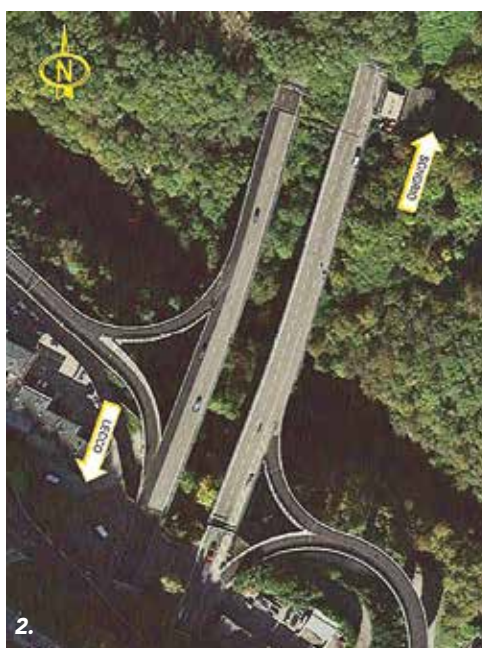
- Dissesto della spalla nord con evidente traslazione del manufatto verso valle;
- presenza di calcestruzzo degradato con armature ossidate in vista.

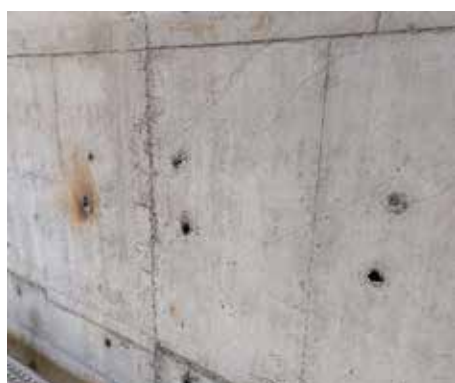
In fase di esecuzione degli interventi previsti nel progetto esecutivo è emersa una generale evoluzione dello stato fessurativo nella struttura dell'impalcato. In particolare, sia sui setti laterali che all'intradosso, si evidenziavano fessure con giacitura a 45° rispetto all'asse del cassone stesso, molto più

4. Andamento fessure setti laterali

fessurativo è risultato compatibile con uno stato di sollecitazione di natura torsionale, le cui cause possono essere diverse tra cui:

Tra queste diverse cause, quella dovuta all'asimmetria di carico delle rampe di accesso al viadotto è stata effettivamente riconosciuta come la probabile causa principale di formazione delle fessure.

Le lavorazioni hanno previsto una prima fase di risarcitura delle fessure esistenti mediante iniezioni di resina epossidica a bassa viscosità Integra Ripresa - RP 410, una seconda fase di ripristino del calcestruzzo tramite applicazione di malta cementizia polimerica modificata ed una terza fase, che corrisponde al rinforzo vero e proprio, con applicazione del sistema Betontex® composto da tessuto in fibra di carbonio unidirezionale ad alto modulo elastico e resine epossidiche.

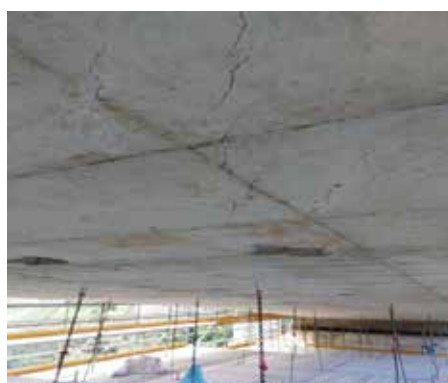
5. Fessure intradosso soletta cassone

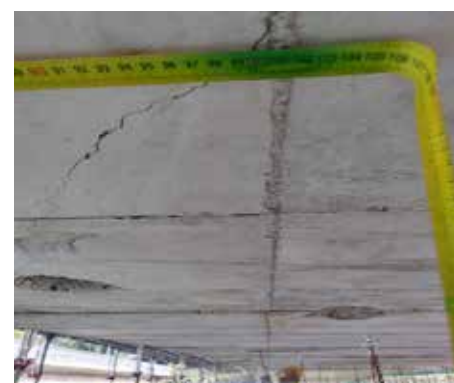
6. Dettaglio fessure intradosso soletta cassone
