# INTERVENTI DI RIPRISTINO DEL CALCESTRUZZO PER IL PONTE DI ATRANI

**I LAVORI DI MANUTENZIONE STRAORDINARIA SULLA S.S. 163 "AMALFITANA", DAL KM 30+600 AL KM 30+700, CON SISTEMI DI RINFORZO STRUTTURALE E PRODOTTI PER IL RIPRISTINO DI FIBRE NET**

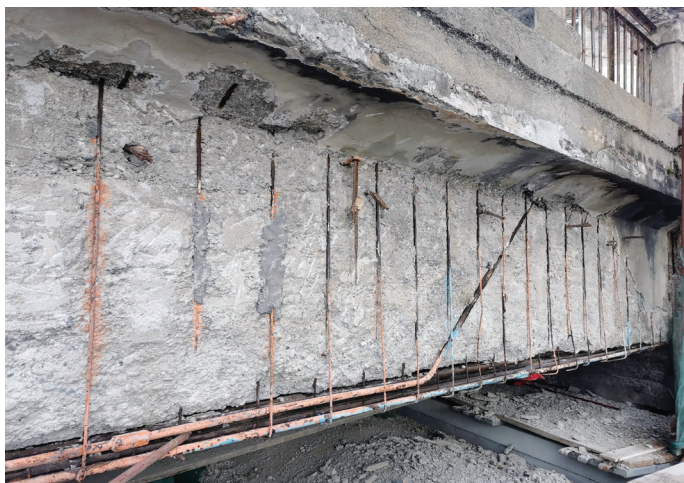
1. Asportazione e pulizia delle parti degradate delle travi e dei traversi

Dalla mappatura dei livelli di degrado, lo stato di fatto di travi e traversi risultava essere non omogeneo. La trave lato mare, direttamente esposta all'azione corrosiva dei sali marini e degli agenti atmosferici presentava, infatti, uno stato di degrado più profondo rispetto agli elementi posti nelle parti più interne. Procedendo con la scarifica del supporto e rimuovendo le parti di calcestruzzo incoerenti e ammalorate si è presentato un sottofondo solido e ben coeso; una volta proceduto alla pulitura delle barre d'armatura ossidate, laddove necessario a integrazione se ne sono inserite di nuove.

Quindi, per garantire la perfetta collaborazione tra le barre d'armatura e il successivo strato copriferro, è stato utilizzato il passivante Integra Ferro - FR 718.

Prima della posa in opera dei prodotti da ripristino e dei sistemi di rinforzo, al fine di evitare la formazione di cavillature da ritiro, la trave fronte mare è stata coperta con teli di protezione. Si è proseguito, quindi, con l'applicazione di Integra Special - LT 734, un promotore di adesione per la ripresa di getto, a base di resine in dispersione acquosa, quindi è stato ricreato uno spessore medio di 5 cm con Struttura Fluida - FL 470, una malta strutturale colabile fibrorinforzata con fibre sintetiche, di classe R4 e di tipo CC. Questo specifico prodotto garantisce un'elevata adesione al supporto, stabilità volumetrica, resistenza agli agenti atmosferici e ai cicli di gelo-disgelo, elevate resistenze meccaniche già alle brevi stagionature, permettendo di eseguire interventi con una buona rapidità di messa in esercizio dell'opera.

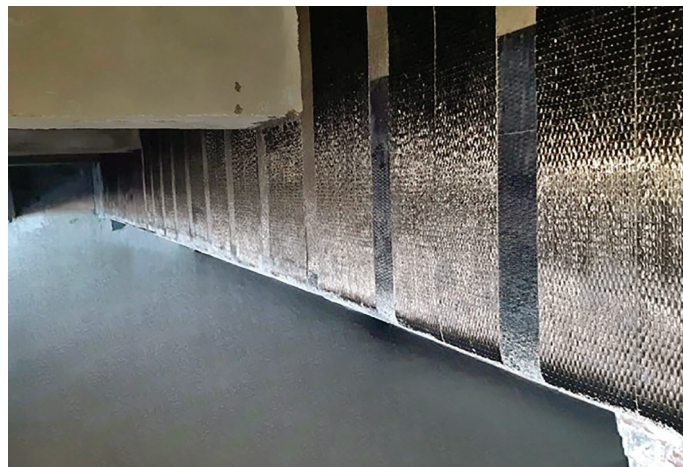
2. L'applicazione in opera del sistema di rinforzo (FRP) Betontex

In seguito alla maturazione delle malte da riparazione e ripristino, sono stati posati in opera i sistemi di rinforzo strutturale FRP, composti da tessuti in fibra carbonio impregnati in situ con resine epossidiche bicomponenti, appartenenti al sistema Betontex. I sistemi di rinforzo strutturale in FRP Betontex di Fibre Net sono composti da tessuti, reti, lamine, barre e fiocchi in carbonio e resine epossidiche termoidurenti; è una soluzione ideale per l'adeguamento, il miglioramento e il consolidamento degli elementi delle opere d'arte che coniuga elevate resistenze meccaniche a una pressoché totale compatibilità con materiali tradizionali.

Nel dettaglio, dopo l'applicazione del primer Betontex FB-RC01, si è proseguito con la stesura di un primo strato di resina impregnante Betontex FB-RC02, per continuare con la posa del tessuto in fibra di carbonio Betontex FB-GV620U-HT, e un successivo strato di resina Betontex FB-RC02.

In corrispondenza della parte superiore delle travi sono stati applicati connettori passanti in fibra di carbonio, ancorati con resina epossidica; le fibre libere del connettore sono state poi risvoltate sul tessuto, con disposizione a raggiera, e impregnate con la medesima resina impregnante.

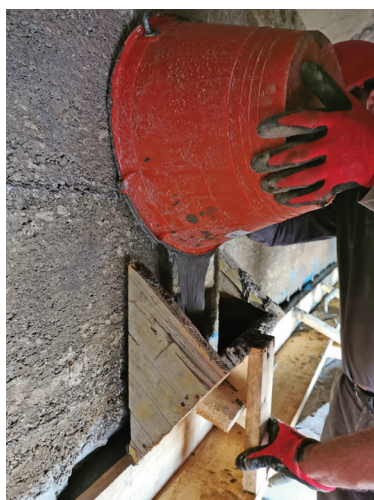
3. Il getto della malta Struttura Fluida - FL 470 per la ricostruzione del bulbo inferiore delle travi di bordo

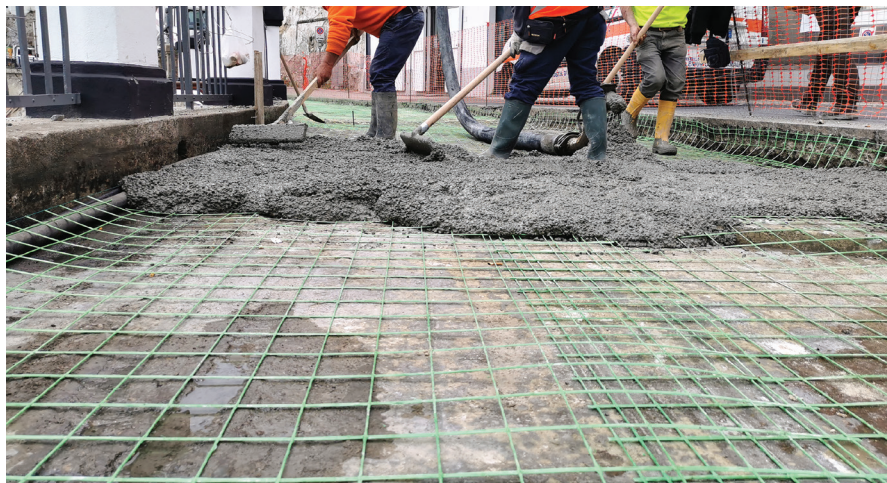
4. Calcestruzzo strutturale alleggerito rinforzato con una rete preformata in vetro (GFRP) Ri-Struttura

In corrispondenza della soletta, in seguito alla rimozione del conglomerato bituminoso, è stata applicato un nuovo getto collaborante di calcestruzzo alleggerito, rinforzato con una rete preformata, monolitica, in fibra di vetro AR in GFRP FBMesh99X99T96AR, per uno spessore finale medio di 10 cm. L'applicazione della rete di armatura in GFRP conferisce alla soletta un miglioramento della distribuzione dei carichi, rendendola più omogenea, con un incremento contenuto della rigidità complessiva della struttura, e contribuisce, inoltre, a migliorare le caratteristiche prestazionali dell'elemento in termini di resistenza a compressione e a flessione.
