## FASCIATURE IN CARBONIO

Il consolidamento strutturale del Ponte sul fiume Nera

### **Carbon fiber wraps. The structural consolidation of bridge over the Nera river**

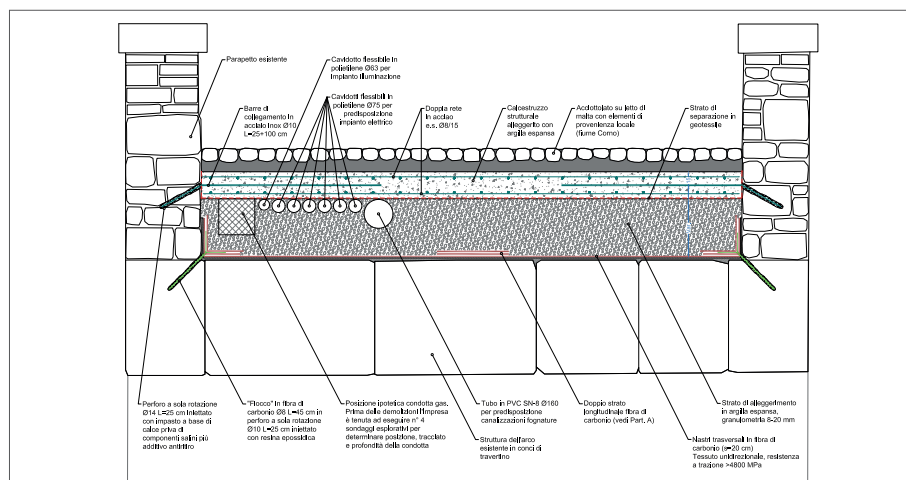
A LATO\_Progetto esecutivo. Particolare della sezione trasversale del ponte.
