# TECNICHE DI RINFORZO IN CFRP PER L'ADEGUAMENTO SISMICO DEI VIADOTTI

**IL CASO DEL VIADOTTO PROFENNA: LE NUOVE TECNOLOGIE QUALI SISTEMI D'INTERVENTO INVISIBILI E IN GRADO DI AUMENTARE SENSIBILMENTE LE PERFORMANCE MECCANICHE E DI DURABILITÀ DELL'OPERA**

Il viadotto Profenna, situato al km 265+250 dell'Autostrada A2 del Mediterraneo, in provincia di Cosenza, è stato oggetto di un intervento di miglioramento sismico e statico per i carichi previsti dalla nuova normativa. Il viadotto risulta inserito anche all'interno del Corridoio europeo TEN-T Scandinavo-Mediterraneo. Il miglioramento strutturale del viadotto si è conseguito utilizzando tecniche di placcaggio in CFRP (Carbon Fiber Reinforced Polymer) e l'adozione di sistemi di isolamento sismico tipo friction pendulum accoppiati a shock transmitter. Il ricorso a queste tecnologie di derivazione aeronautica nell'ambito infrastrutturale è abbastanza recente e, più in generale, costituisce un elemento innovativo negli interventi di riabilitazione strutturale. I rinforzi in CFRP consentono di migliorare le performance meccaniche degli elementi strutturali incrementando la loro duttilità e garantendo una più longeva durabilità dell'ope

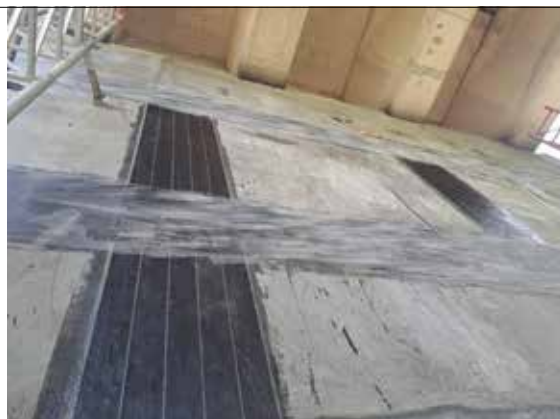
5. Un dettaglio dell'applicazione del rinforzo

Le travi d'impalcato sono state rinforzate a flessione mediante lamine in CFRP di Fibre Net poste all'intradosso di tutte le travi. Alle travi di bordo si sono applicate 3 lamine in parallelo; alle travi interne il rinforzo è stato eseguito con l'applicazione di 2 lamine affiancate. Le dimensioni di ogni singola lamina sono: spessore pari a 1,4 mm, la larghezza 100 mm e lunghezza 12.500 mm.

Il rinforzo a taglio per tutte le travi ha previsto l'applicazione di tessuto in CFRP uniassiale Fibre Net. Il rinforzo è stato attuato con 20 staffe aperte ad "U" di larghezza pari a 100 mm e sviluppo pari a 2.800 mm circa. La disposizione delle staffe ha seguito l'andamento della sollecita-

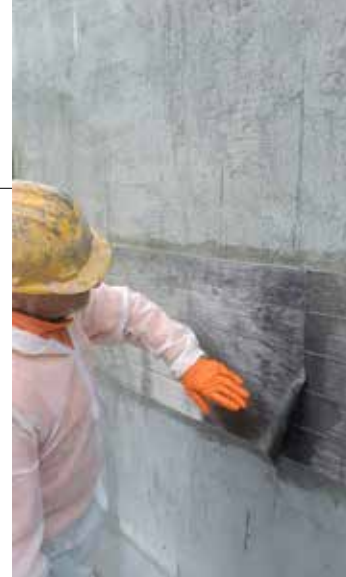
6. L'applicazione del rinforzo FRP in orizzontale

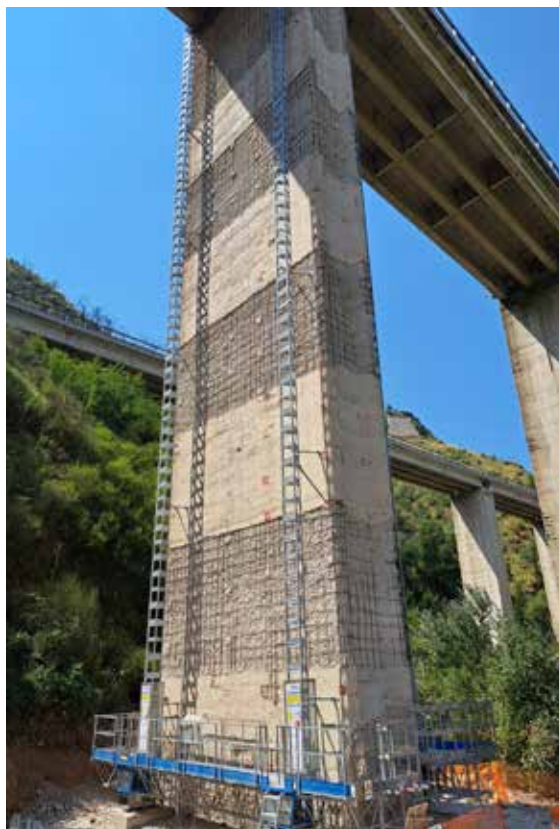
7. Preparazione delle aree di intervento: all'idroscarifica sono seguite la spazzolatura delle armature affioranti e quindi la ricostruzione della geometria originaria con malte ad alta resistenza

L'intervento è stato realizzato attraverso una precisa sequenza di fasi, ognuna fondamentalmente prodromica a quella successiva. Si è partiti con l'idroscarifica ad alta pressione del calcestruzzo lungo le pile e all'intradosso del bulbo delle travi; successivamente si è effettuata la spazzolatura a metallo bianco delle armature affioranti a cui è seguita l'applicazione di inibitore della corrosione. La fase di ricostruzione della parte idroscarificata, realizzata con malte speciali ad alta resistenza, ha permesso di riottenere la geometria originaria della sezione e di creare un valido supporto per la successiva applicazione del sistema CFRP di Fibre Net. Sul supporto così ricostruito è stato applicato il sistema di rinforzo in CFRP distinto nelle fasi di applicazione primer, applicazione resina, incollaggio lamine e tessuti in CFRP. In ultimo, sul sistema di rinforzo è stato applicato un rivestimento a

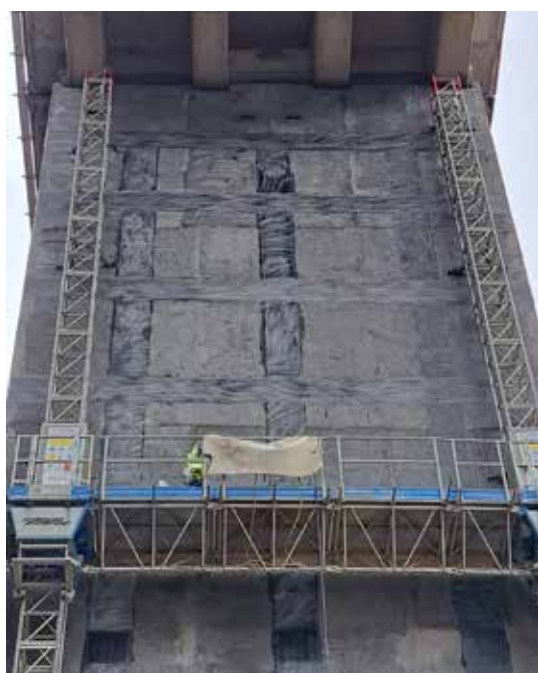
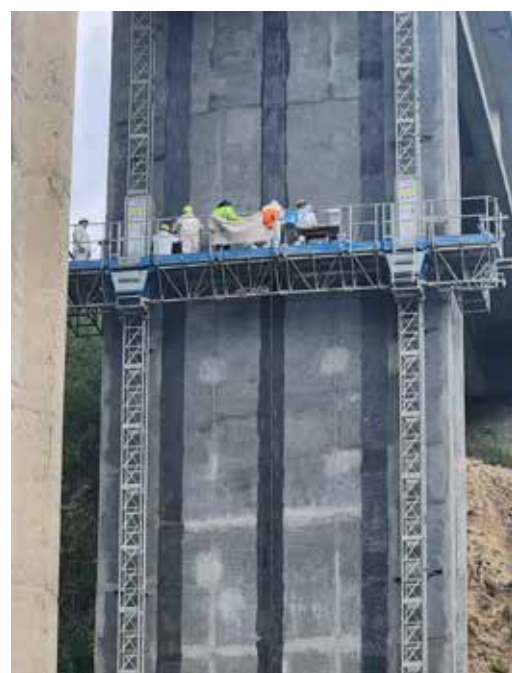
8A e 8B. Il rinforzo strutturale CFRP di Fibre Net applicato su pila

elevata capacità protettiva nei confronti degli agenti aggressivi del calcestruzzo armato di tipo elastomerico.
