## FASCIATURE IN CARBONIO

Il consolidamento strutturale del Ponte sul fiume Nera

### **Carbon fiber wraps. The structural consolidation of bridge over the Nera river**

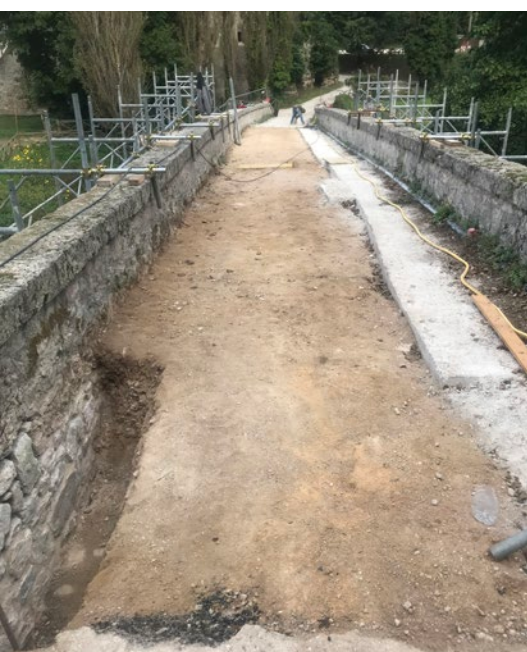
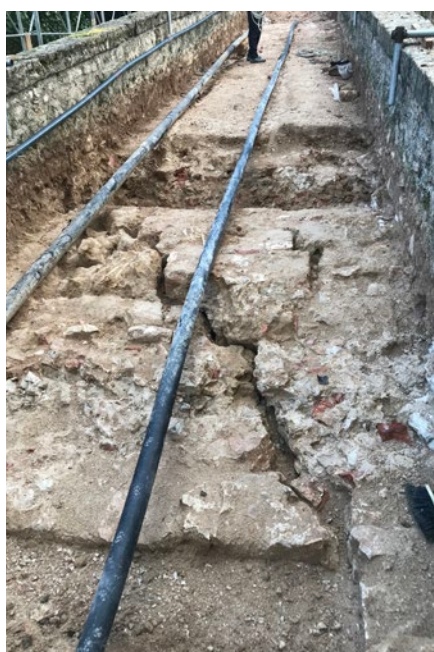
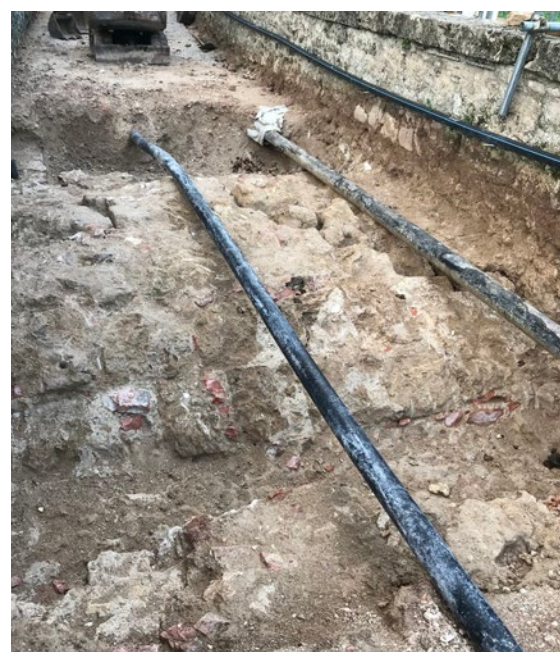
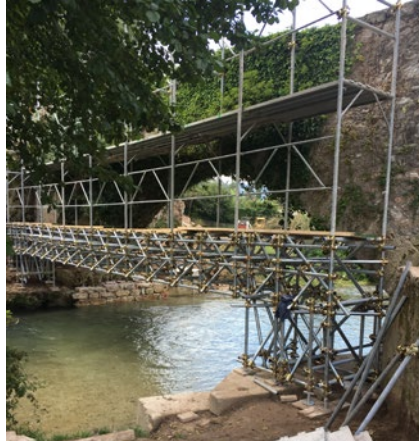
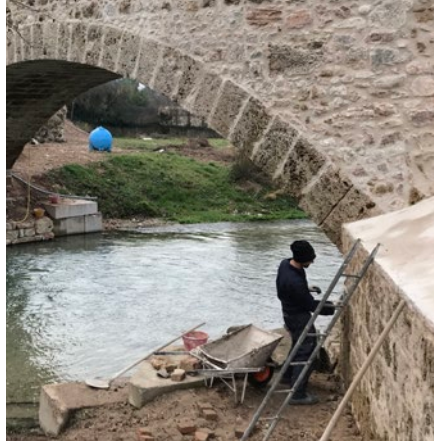
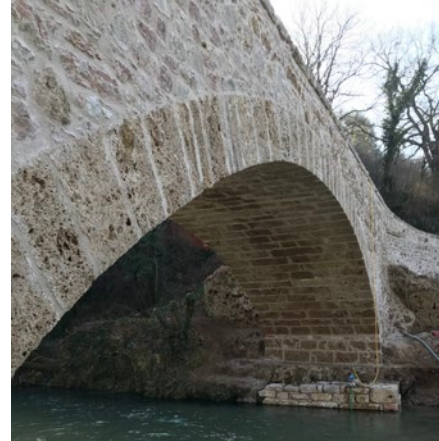
Il ponte si presentava pressoché nascosto quasi interamente da una fitta coltre di vegetazione a causa della quale è stato inizialmente difficile identificare il suo stato di conservazione. Il rilievo del quadro fessurativo e il degrado dei materiali hanno messo poi in evidenza una serie di lesioni all'intradosso della struttura e alcune problematiche riguardanti principalmente i giunti di malta.

In termini strutturali, le lesioni principali sono state rilevate soprattutto all'intradosso degli archi e all'attacco della spalla in corrispondenza della sponda destra. In particolare, mentre l'arco minore presentava una lesione vera e propria, quello maggiore manifestava invece un distacco sul bordo di monte che segue l'andamento dei giunti di malta. Il dissesto, pur di non grave entità, descriveva un quadro statico aggravato dal sisma del 2016.

I ricorsi di malta apparivano in molti punti erosi e dilavati dall'azione del tempo e degli elementi naturali, e la presenza diffusa di vegetazione aveva inevitabilmente danneggiato le malte povere a base di calce. Evidenti erano anche i numerosi rappezzi e le risarciture dei giunti eseguite in passato con malte a base di cemento.

Gli interventi previsti in progetto sono stati finalizzati al consolidamento delle strutture, rinforzando in particolare gli archi e agendo anche sulla riduzione dei carichi permanenti sul manufatto. Il rinforzo localizzato nel rispetto del comportamento naturale della struttura originaria è consistito nel consolidamento estradosale degli archi del ponte con nastri in fibra di carbonio CFRP (Carbon Fiber Reinforced Polymer), a cui sono state aggiunte trasversalmente le microcuciture delle pietre laterali armate con connettori in fibra di carbonio, composti da barre sfioccate, reciprocamente collegati da nastri di analogo materiale.

Dopo la pulizia dalla vegetazione infestante sono state eseguite le opere di restauro delle murature in pietra a vista. L'intervento ha previsto infatti la rimozione delle malte ammalorate e l'integrazione con nuovo materiale a base di calce che, insieme a interventi localizzati di 'scuci-cuci' costituiscono elementi di rinforzo e contribuiscono alla protezione dall'aggressione degli agenti atmosferici.
